Воробей А.В.

МОНАСТЫРЬ БЕРНАРДИНОК НА ГОСПИТАЛЬНОМ ОСТРОВЕ БРЕСТСКОЙ КРЕПОСТИ

The article is devoted to the restoration of the Bernardine monastery complex – the only structures surviving from the medieval Brest.

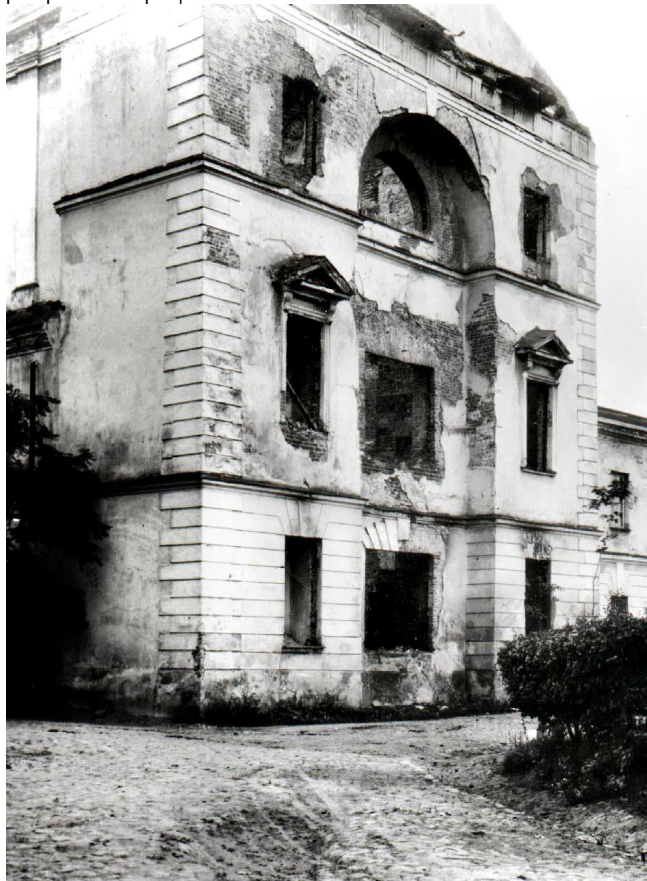
Фото 1

Устои храма раскрепованы группами пилястр. Конструктивно стены – контрфорсы имели довольно интересное решение. Наружная раскреповка стен костела (спаренные пилястры) имела свои небольшие контрфорсы высотой ориентировочно до 0,5–0,6 метра (фото №1, немецкий снимок 1915 года). Подобные конструктивные решения (восприятие распора внутренними устоями) редко употреблялось в однонефных храмах Беларуси [2, С. 115]. Внутренние устои были обработаны группами пилястр зрительно поддерживающих соответственно им расчлененный подпружными арками цилиндрический свод. Согласно таблице 2.7 [3, С. 21] цилиндрическим полукруглым сводом перекрываются пролеты 8–12 метров. Толщина перекрытия кратна кирпичу – 250мм, подпружные арки располагаются через 2000 мм и их сечение составляет 380х380 мм. В костеле толщина свода составляла 300мм – по аналогии с перекрытиями монастыря, а подпружные арки были спарены и поэтому располагались через 4000мм (согласно обмеров). Сечение подпружных арок было 280х570 мм (расчет из обмера пилястр устоев). Для усиления прочности конструктивной системы (устой – подпружная арка) в подвале была устроена монолитная связь между противоположными устоями. Монолитный бутовый фундамент в подвале здания костела прочно связывал устои противоположенных стен (указано на разрезе фиксационных чертежей [2, С. 122]) и в натуре сохранилась данная связь между центральными устоями храма (см. обмерные чертежи). Данная конструктивная система не позволяла раскрываться трещинам на потолке.
